Im Kosthaus

Die Strüby-Unternehmungen haben mit dem Umbau der ehemaligen Kosthäuser aus den 1860er-Jahren, die zur Farbfabrikanlage Lorzenweid im Kanton Zug gehören, einmal mehr ihr Gespür historische Bausubstanz bewiesen.

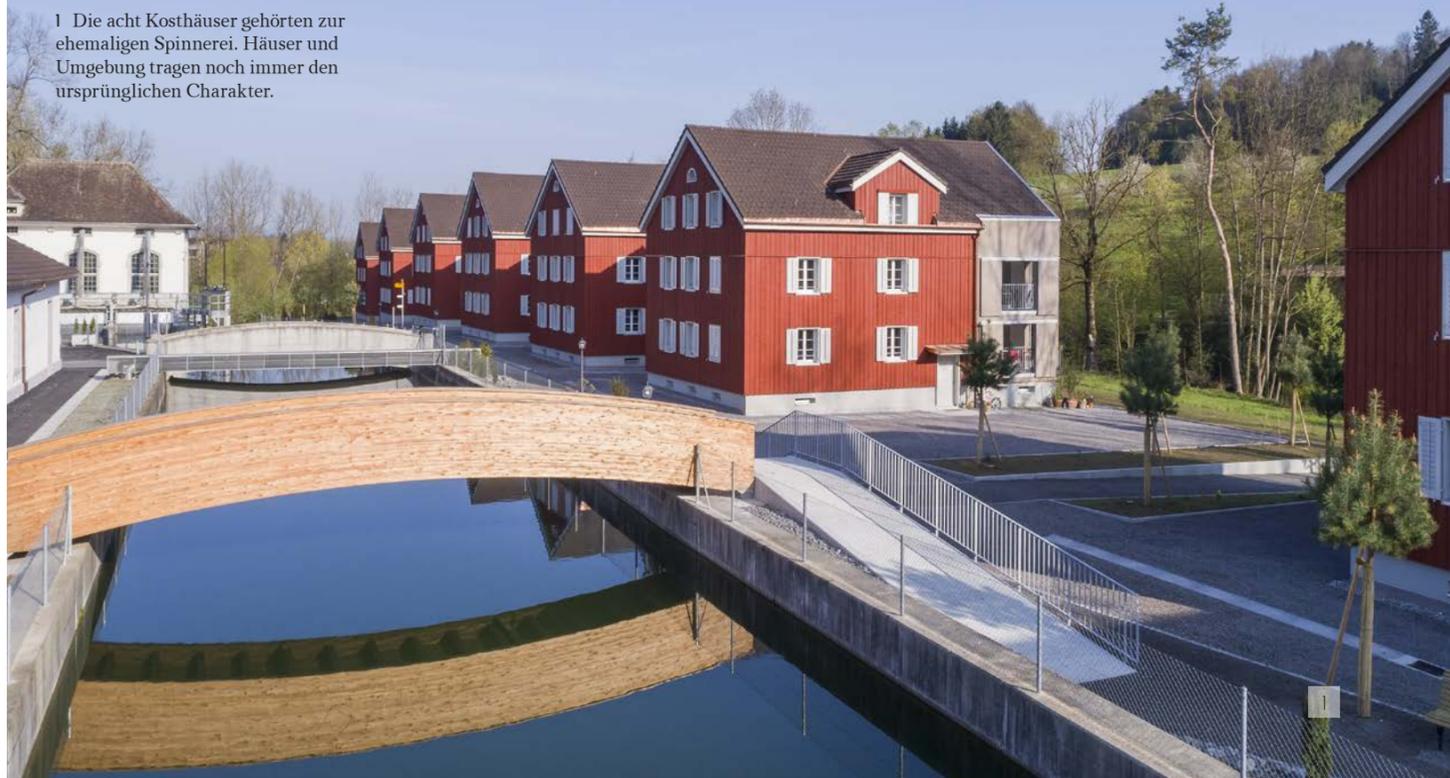
1 Die acht Kosthäuser gehörten zur ehemaligen Spinnerei. Häuser und Umgebung tragen noch immer den ursprünglichen Charakter.

Acht Kosthäuser aus den 1860er-Jahren stehen an malerischer Lage auf der Lorzeninsel in Hagendorn. Sie dienten als Arbeiterwohnungen der ehemaligen Spinnerei. Trotz klei-

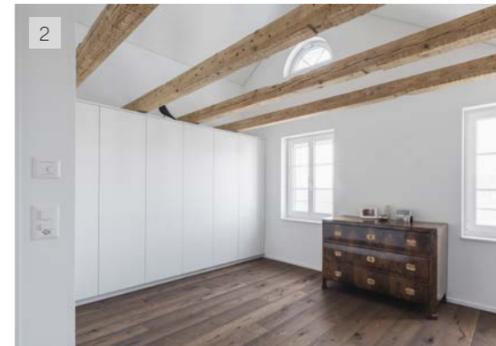
2 Die ursprünglichen Materialien im Innern waren weitestgehend bei einem Umbau in den 1980er-Jahren verloren gegangen. Der neue Ausbau erfolgte mit viel Holz und bringt Helligkeit in die Räume.

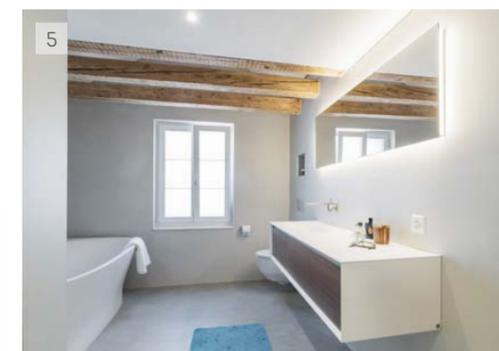
5 Mit der zeitgemässen Gestaltung der Innenräume ist der Komfort in den Eigentumswohnungen sichergestellt.

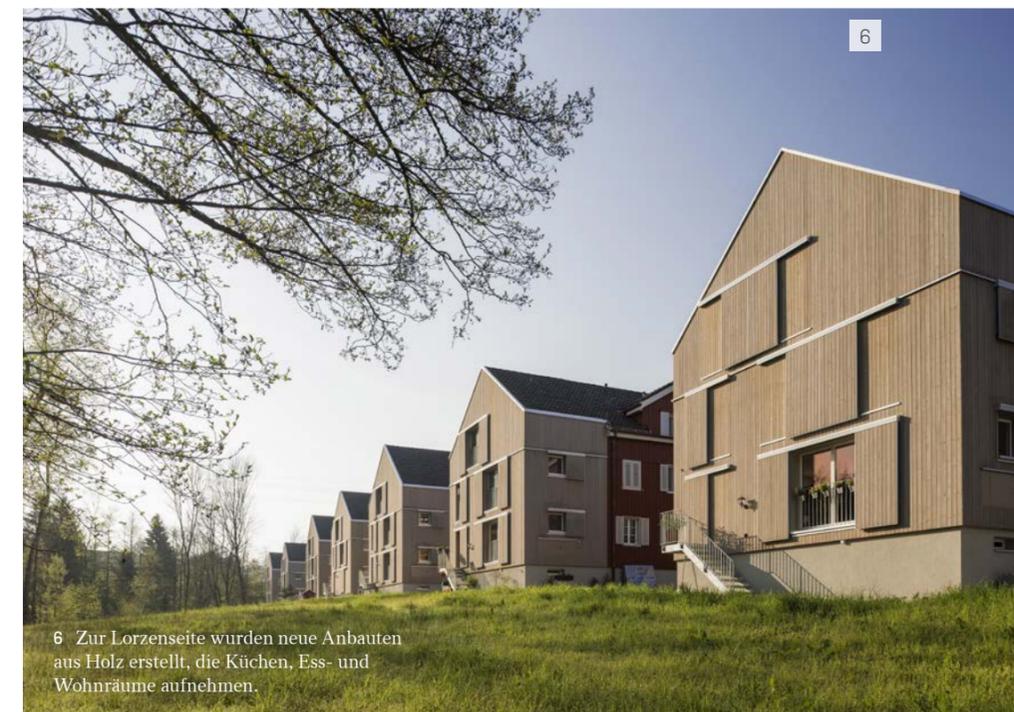
6 Zur Lorzenseite wurden neue Anbauten aus Holz erstellt, die Küchen, Ess- und Wohnräume aufnehmen.

Aus den insgesamt 24 kleinteiligen Wohnungen sind 16 zeitgemässe Familienwohnungen entstanden. Die Struktur der raumtrennenden Wände wurde übernommen, sodass die Raumgrössen und der zentrale Stichgang noch heute lesbar sind. Durch den neuen Anbau auf der Lorzenseite konnten Küchen, Ess- und Wohnräume realisiert werden. Die Materialisierung wurde dem Bestand angepasst und in Holz ausgeführt. Das Fassadenbild ist geprägt
